Estudio de argayo en el Barrio San Mateo
en Los Corrales de Buelna, en Cantabria

CLIENTE:
AYUNTAMIENTO DE LOS
CORRALES DE BUELNA

18007-G-IN-Corrales San Mateo_Ed1

INFORME

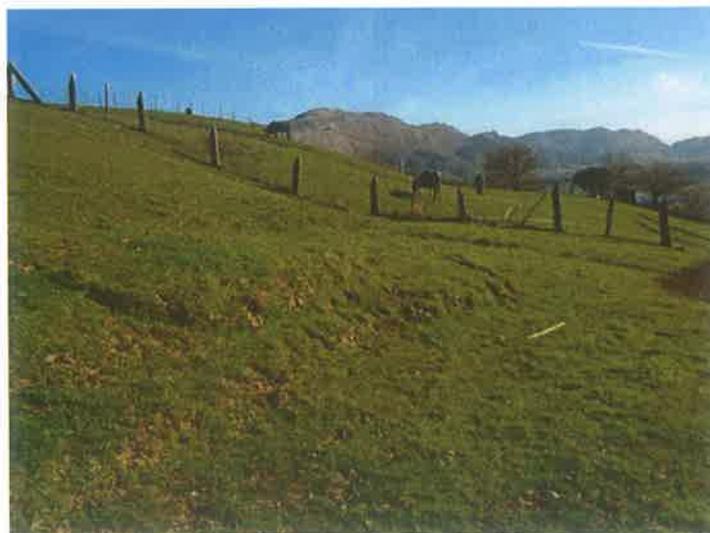
El día 5 de marzo de 2019, las grietas de tracción en cabeza presentaban un salto de 40-60 cm en su parte más desfavorable. Son unas dimensiones verticales similares a los levantamientos generados en el pie de las roturas.

2015/03/05. Zona de pie de la rotura

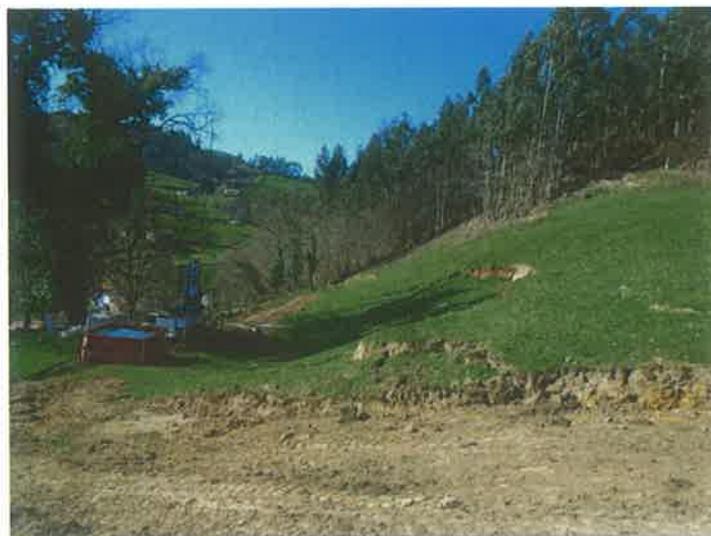
Este nivel de despegue suele ser de tendencia planar en la mayor parte de su longitud, aunque se cierran en cabeza con formas circulares.

2015/03/05. Cicatriz en la cabeza del deslizamiento

Se trata de una rotura reciente, aunque los abombamientos y zonas deprimidas en la parcela evidencian que en su historia geológica ha habido deformaciones previas. Es frecuente en laderas con suelos de cierta potencia de la zona cantábrica, que tienden a estabilizarse por esta dinámica, en relación al rango de precipitaciones que sufren.

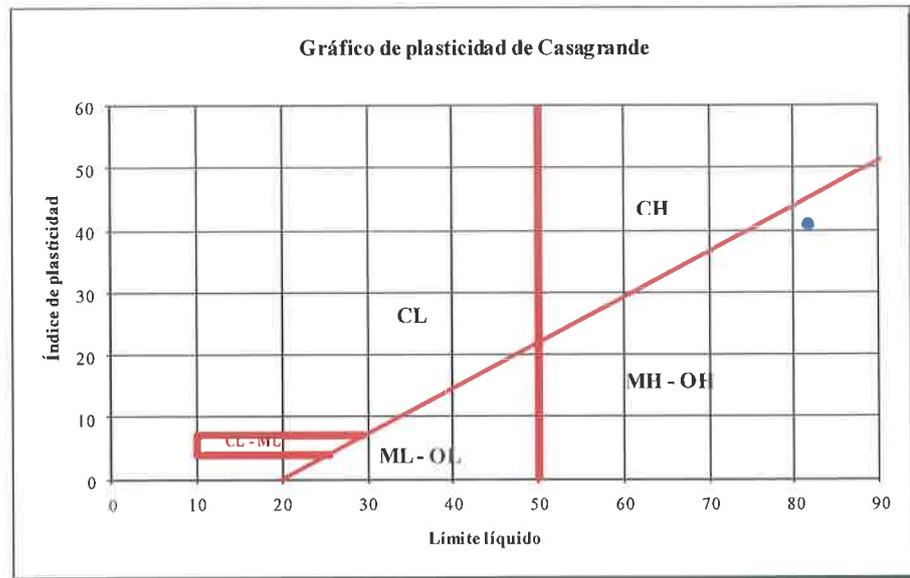
El principal aspecto destacable es su bajo rango de compacidad, así como sus elevados valores de índice de plasticidad ($I_P 41,1$ %) y de límite líquido ($W_L 81,6$ %). Esto da idea de su elevada capacidad para la absorción de agua y de su comportamiento preferentemente plástico, con un contenido de humedad importante.

Atendiendo a los resultados de los ensayos de laboratorio, y según el sistema unificado de clasificación de suelos (USCS), el material fino del nivel 2 se clasifica en el grupo MH-OH de limos/limos orgánicos de alta plasticidad.

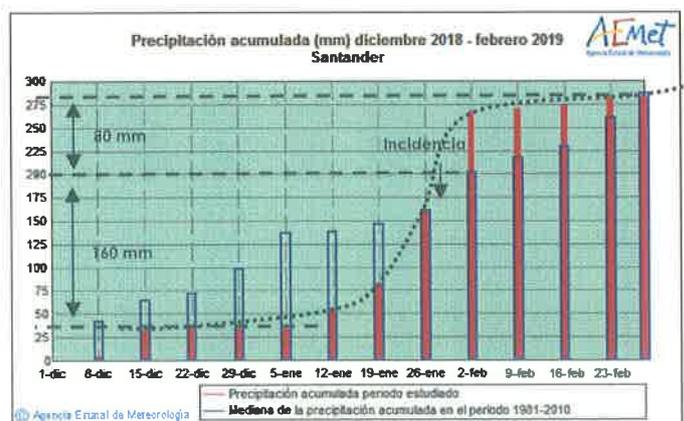
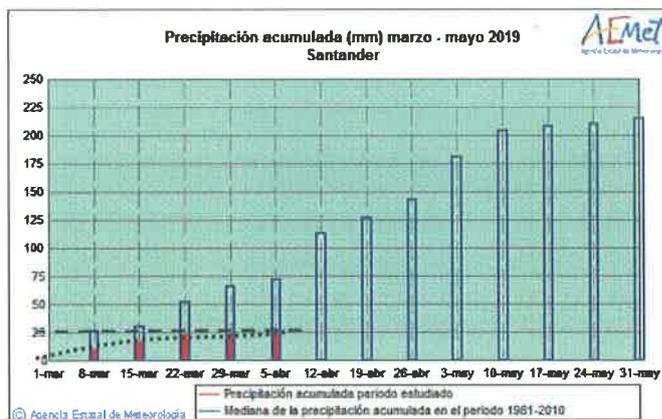
Santander. Precipitación (mm)

Los deslizamientos como el producido, normalmente están directamente relacionados con condiciones hidrológicas desfavorables, en periodos de fuertes precipitaciones. Las gráficas siguientes corresponden a la precipitación acumulada durante el invierno 18/19 y primavera 19 (hasta la fecha de la lectura 1 del inclinómetro), correspondientes a la estación meteorológica de Santander.

En las 3 semanas previas a la incidencia, se acumularon unos 160 mm, de los cuales unos 75 mm se concentraron en la última semana. En febrero, mes posterior a la rotura, se acumularon 80 mm, mientras que en marzo e inicio de abril, se han acumulado unos 25 mm.

A finales de enero los suelos deberían encontrarse con un alto grado de saturación, provocándose la rotura al acentuarse las lluvias.

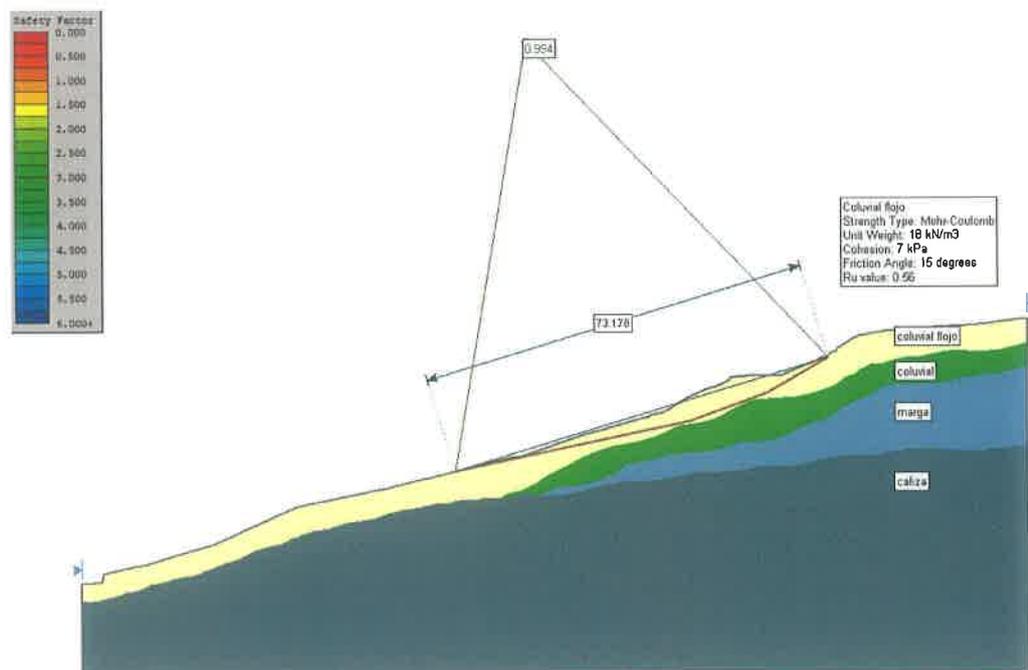
La rotura se produce por la disminución de las fuerzas estabilizadoras, hasta el punto de equilibrarse con las fuerzas desestabilizadoras. Esto es, la relación entre ambas (que es el factor de seguridad) es igual a la unidad.

$$c = 7,0 \text{ kN/m}^2$$

$$\phi = 15^\circ$$

Son parámetros geotécnicos que representan un bajo rango de resistencia al corte. Reflejan unas condiciones residuales.

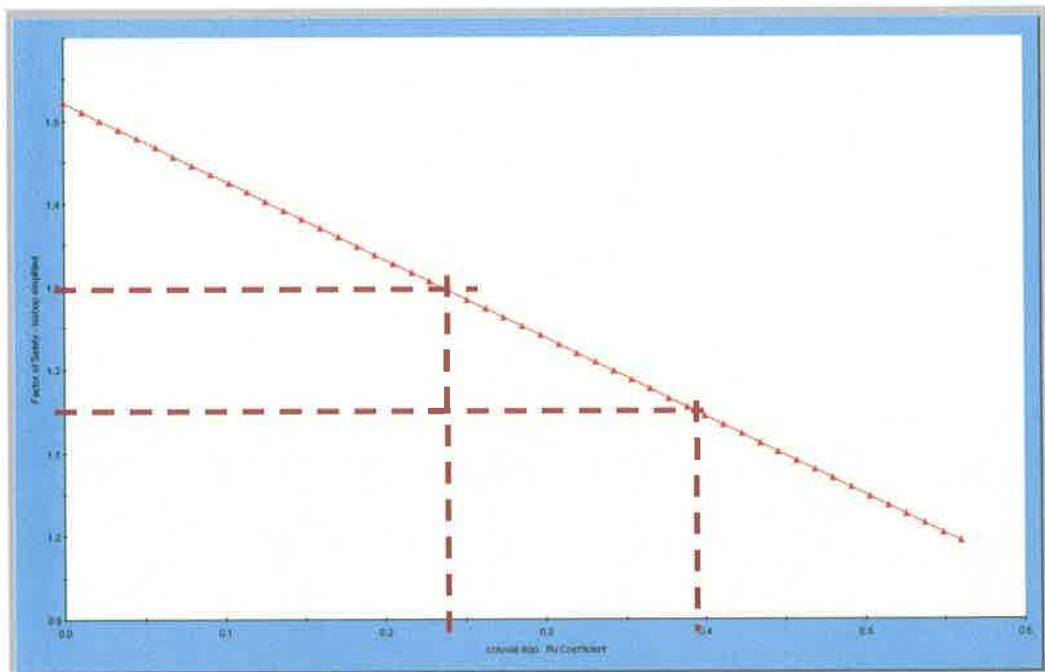
A partir del estado de equilibrio calculado, se define la gráfica siguiente, que muestra las variaciones del factor de seguridad en función de las condiciones hidrológicas.

En base a esta gráfica, se marcan diferentes condiciones de estado en función del factor de seguridad y del coeficiente de presión intersticial:

A principios de abril las condiciones de estabilidad de la ladera son aceptables. Aunque queda condicionado su comportamiento futuro a acometer obras de drenaje que eviten la infiltración de agua, y evitar así la reactivación de la rotura.

Para eliminar el riesgo de que se alcance el nivel de saturación que produjo la rotura, a finales de enero de 2019, se propone una red de zanjas drenantes, que debe completarse con un seguimiento de las deformaciones en superficie y en el dispositivo inclinométrico del sondeo S-2.

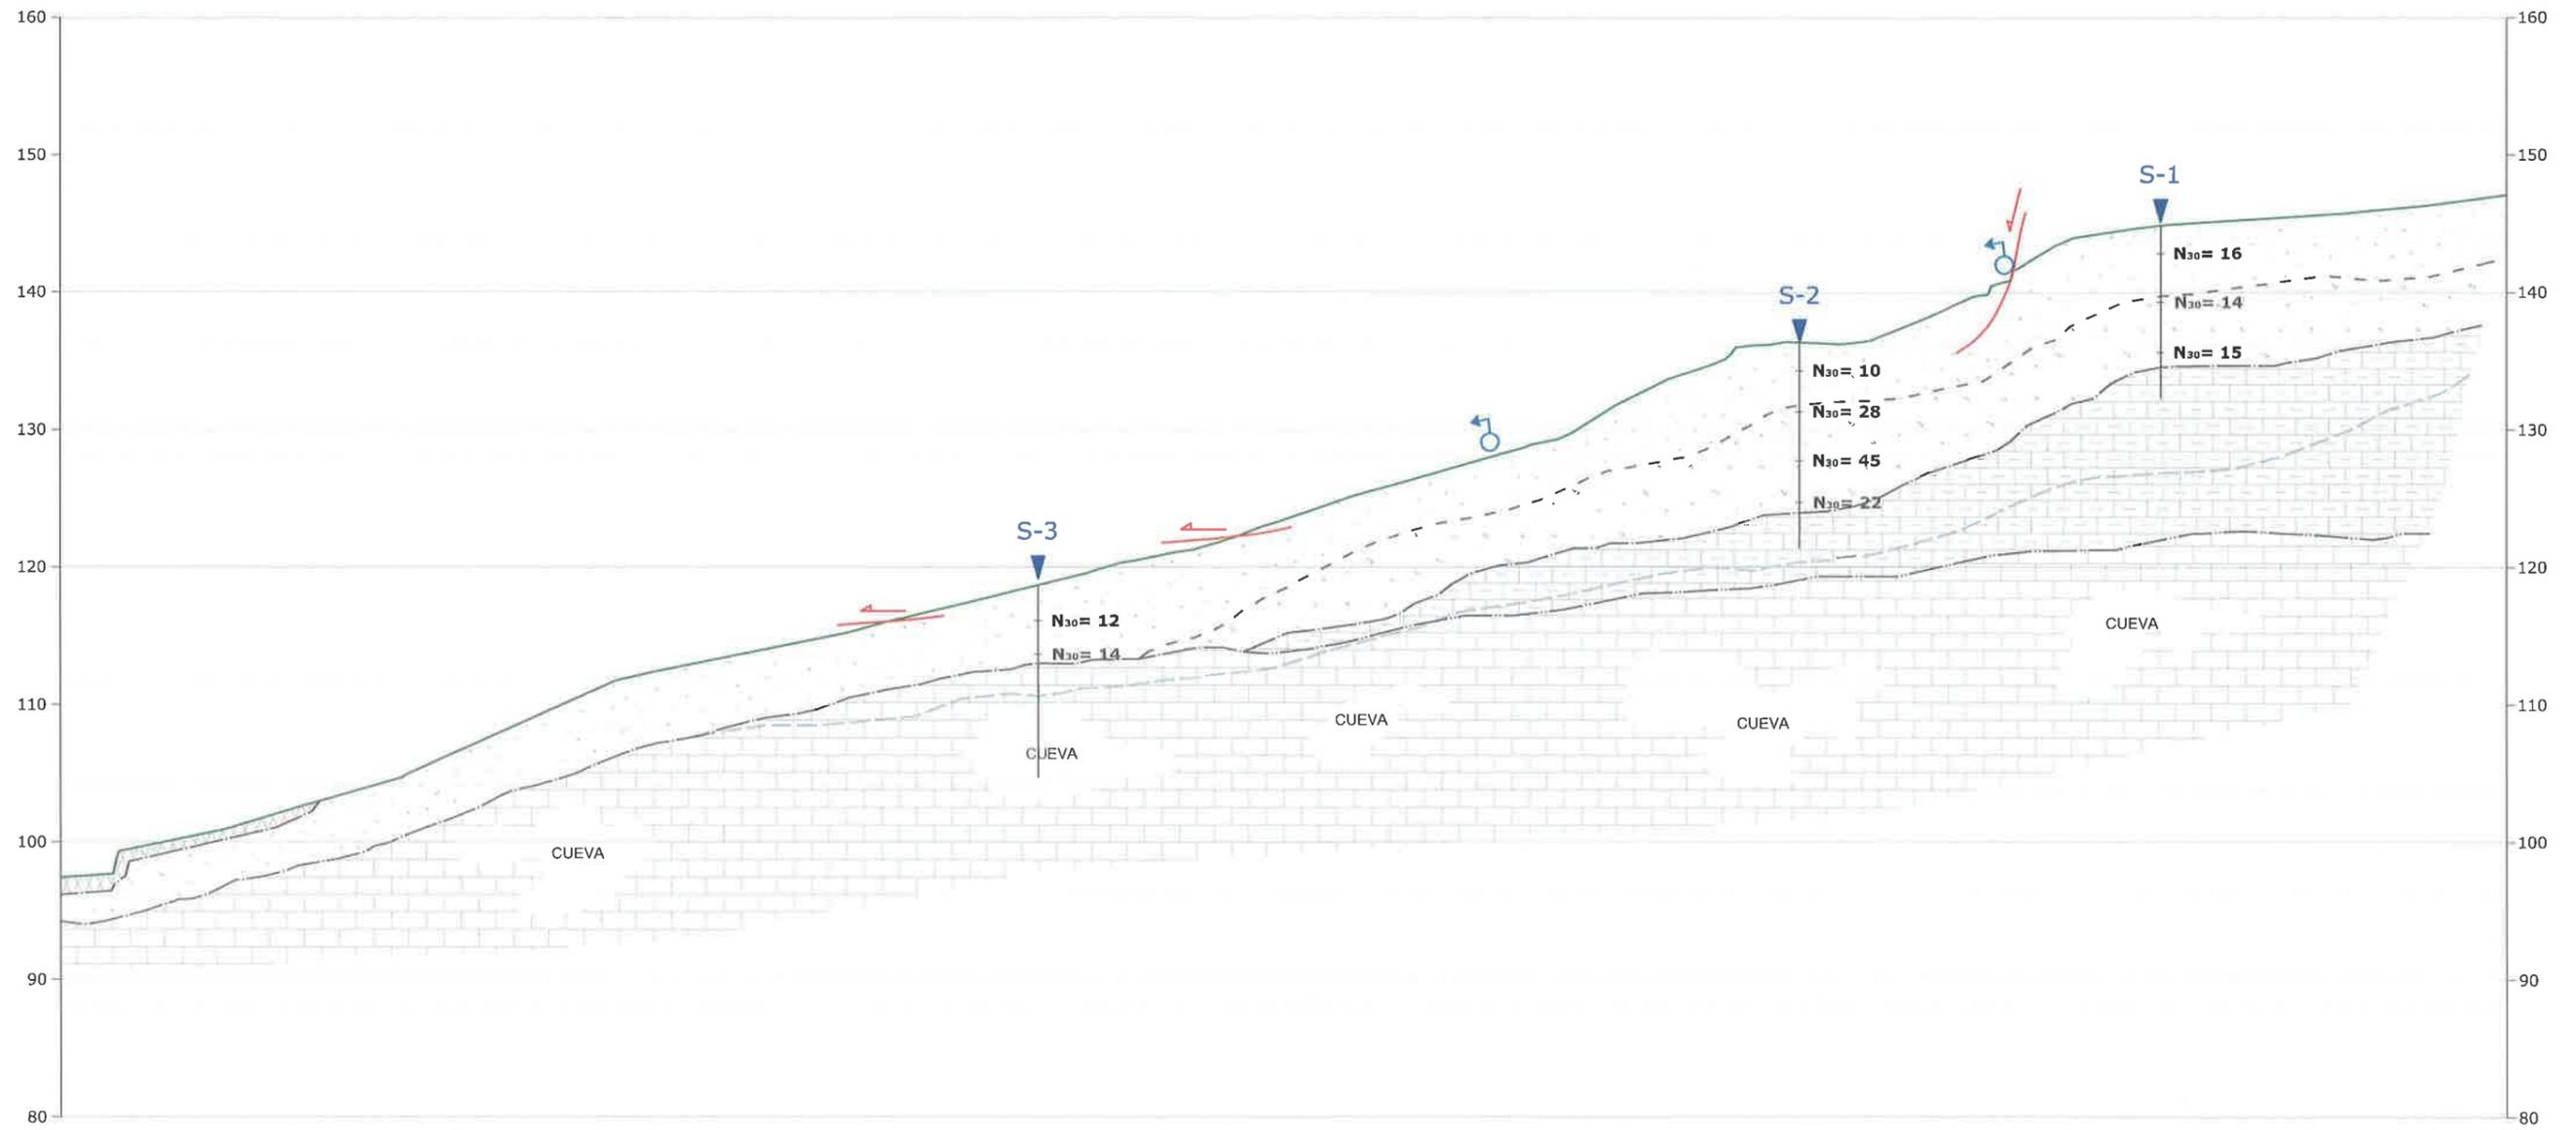
PERFIL A-A
E= 1:500

Como mecanismo de la rotura, se asume un nivel de despegue de carácter superficial y de geometría sensiblemente plana, en unas condiciones de terreno saturado.
